Machine Learning para el control de calidad: aplicación de algoritmos de Object Detection para la industria automotriz.

Jesica Maia Numerosky, Lucas Rodriguez, Julián Arnesino y Matías Dinota

Cooperativa Eryx, CABA, Argentina {mnumerosky,lrodriguez}@eryx.co
<https://www.eryx.co>

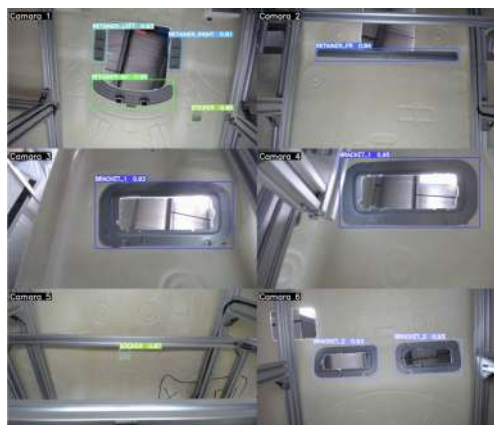
(b) Subsistema de reconocimiento.

Para aumentar la robustez, estandarización y auditabilidad del proceso; implementamos una solución que automatiza parcialmente la inspección de los techos. La misma consta de una instalación de seis cámaras ubicadas en la parte inferior de la mesa de inspección. De esta manera, al mismo tiempo que el inspector revisa la cara visible del techo, las cámaras captan desde abajo su cara no visible. Las mismas están conectadas a una computadora que también se encuentra en la mesa, donde corre nuestro sistema de inspección (fig. 1b).

El sistema implementado consta de dos subsistemas que corren en computadoras distintas y se comunican a través de una red local vía API. El primero de ellos guía al operario en el proceso de inspección, mientras que el segundo se encarga de reconocer los accesorios presentes en los techos y enviarle esa información al primero para que se tomen acciones de acuerdo al resultado obtenido. El motivo por el cual se decidió este diseño tiene que ver con la disposición espacial: la computadora del sistema de reconocimiento se encuentra en la mesa que gira 360 grados, lo cual dificulta la conexión directa a un monitor y a una red cableada.
